LIFE ANDROS PARK

«Διατήρηση των ειδών και οικοτόπων προτεραιότητας της προστατευόμενης περιοχής της Άνδρου με την ενσωμάτωση κοινωνικοοικονομικών παραμέτρων»
LIFE16 NAT/GR/000606

ΔΡΑΣΗ C1

Τελική έκθεση για την αποκατάσταση της ανεμπόδιστης κατάντη ροής των υδάτων και για την αποκατάσταση των εκβολών ποταμών

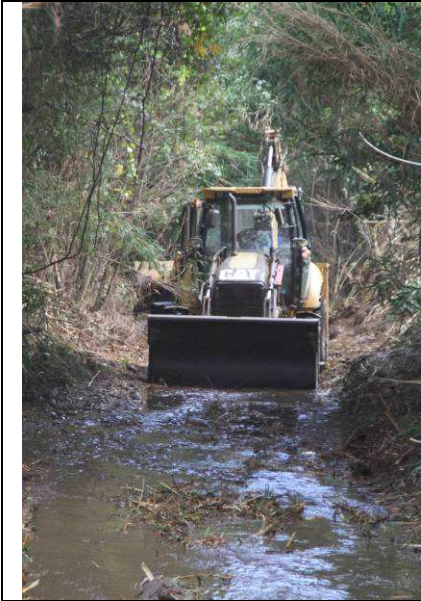
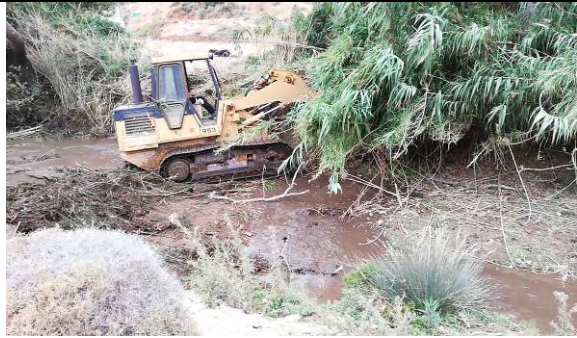
<p>Εργασίες καθαρισμού ποταμού από φερτά υλικά, κλπ</p>	<p>Εργασίες καθαρισμού ποταμού από συστάδες καλαμιών</p>

Στη συνέχεια, έγινε εκτεταμένος καθαρισμός της κοίτης του κύριου ρέματος της Βόρης από φερτά υλικά, βράχους, πεσμένους κορμούς δέντρων, πυκνές συστάδες καλαμιών και πολλά άλλα άχρηστα υλικά, που παρεμπόδιζαν την ομαλή ροή του νερού. Οι εργασίες έγιναν με χρήση κατάλληλων ερπυσριοφόρων μηχανημάτων με εκκίνηση από τις εκβολές προς τα ανάντη και τα άχρηστα υλικά απομακρύνθηκαν με χρήση φορητών. Αυτό το στάδιο των εργασιών αφορούσε μήκος ενός χιλιομέτρου περίπου από τις εκβολές και ολοκληρώθηκε τον Σεπτέμβριο του 2019, λίγο πριν την μεγάλη νεροποντή που έπληξε την Ανδρο, προκάλεσε πολύ μεγάλες πλημμύρες και καταστροφές και είχε ως αποτέλεσμα την κήρυξη του νησιού σε κατάσταση έκτακτης ανάγκης. Οι εργασίες καθαρισμού και αποκατάστασης των εκβολών του ρέματος στη Βόρη, λειτούργησαν πολύ θετικά και απέτρεψαν την δημιουργία προβλημάτων στην περιοχή του έργου.

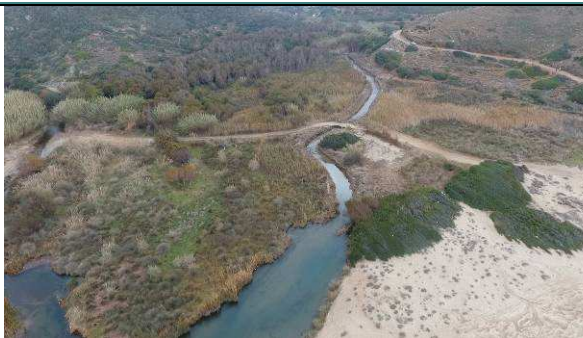
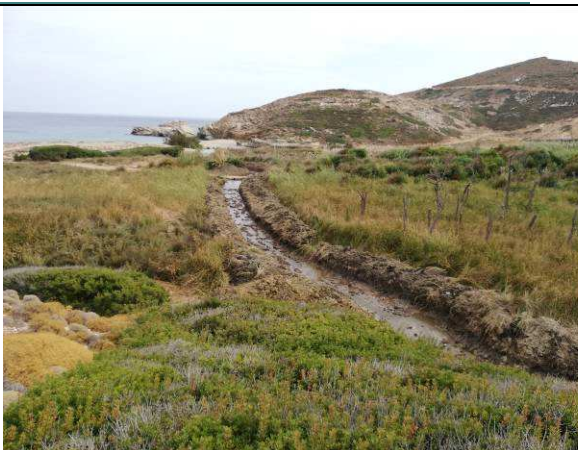
<p>Εκβολές Βόρης μετά τις παρεμβάσεις. Διακρίνεται η αποκατεστημένη κοίτη.</p>	<p>Αποκατεστημένη κοίτη ρέματος στις εκβολές της Βόρης</p>

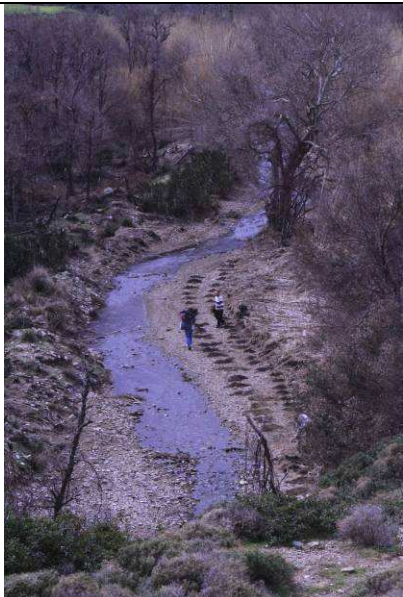
<p>Φυτεύσεις σκλήθρων κατά μήκος της αποκατεστημένης και καθαρισμένης κοίτης στη Βόρη</p>	<p>Εκβολές Βόρης μετά τις παρεμβάσεις</p>

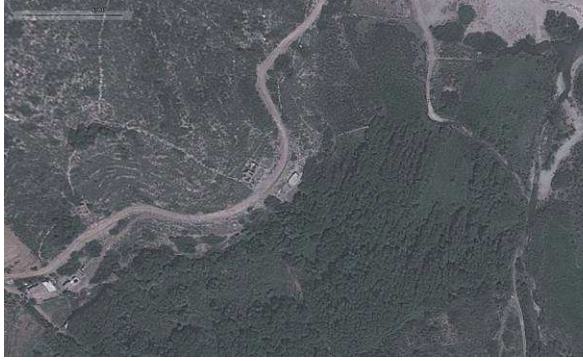
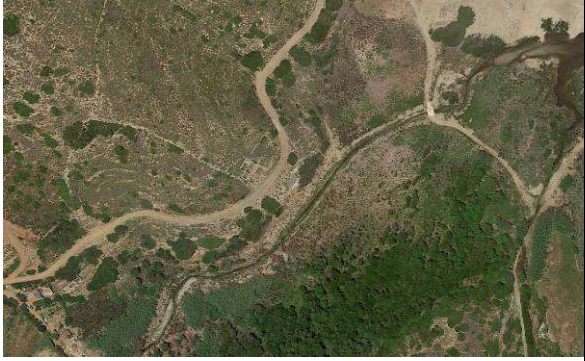
<p>Απόσπασμα Google Earth από τη Βόρην το 2003. Διακρίνεται η εύρωστη βλάστηση.</p>	<p>Απόσπασμα Google Earth αμέσως μετά τις παρεμβάσεις στις εκβολές της Βόρης. Διακρίνεται η απομείωση του δάσους λόγω των προηγούμενων υδρολογικών προβλημάτων. Στα κενά που είχαν δημιουργηθεί, έγιναν φυτεύσεις σκλήθρων.</p>
